PROJET VILLE PERMÉABLE

Météorologie : réflexions sur le suivi
des ouvrages des eaux pluviales

Rapport thématique

Edition : Novembre 2017

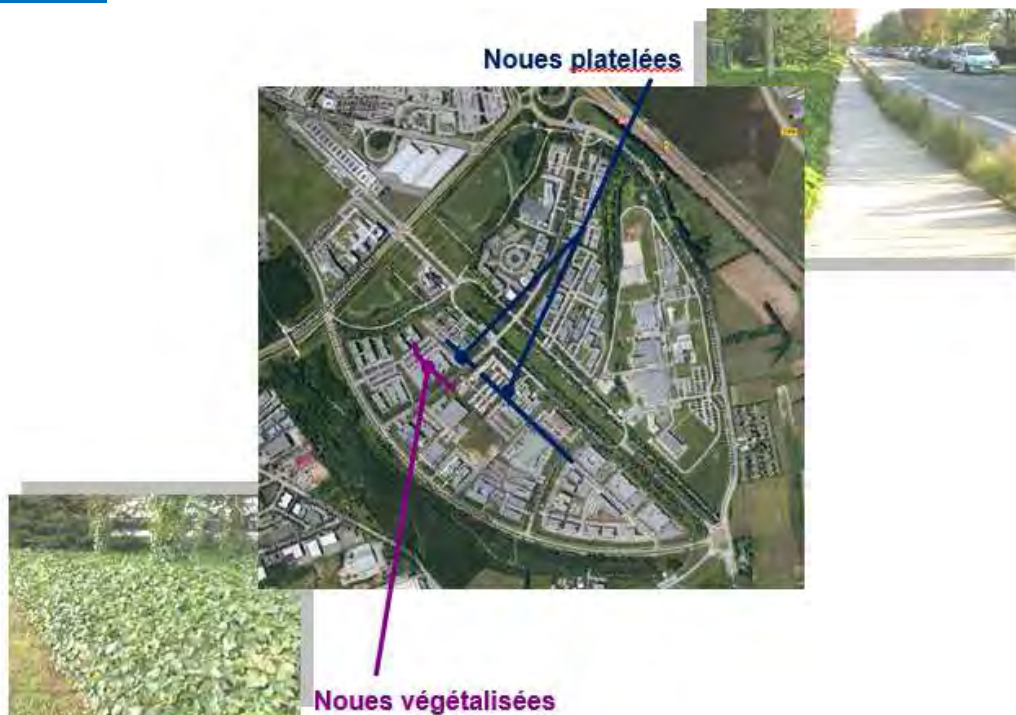
Figure 1 : Localisation des noues, cours du 3^{ème} Millénaire

L'étude porte sur les noues végétalisées du cours du 3^{ème} Millénaire puisque les noues platelées ont subi trop de modifications depuis leur conception.

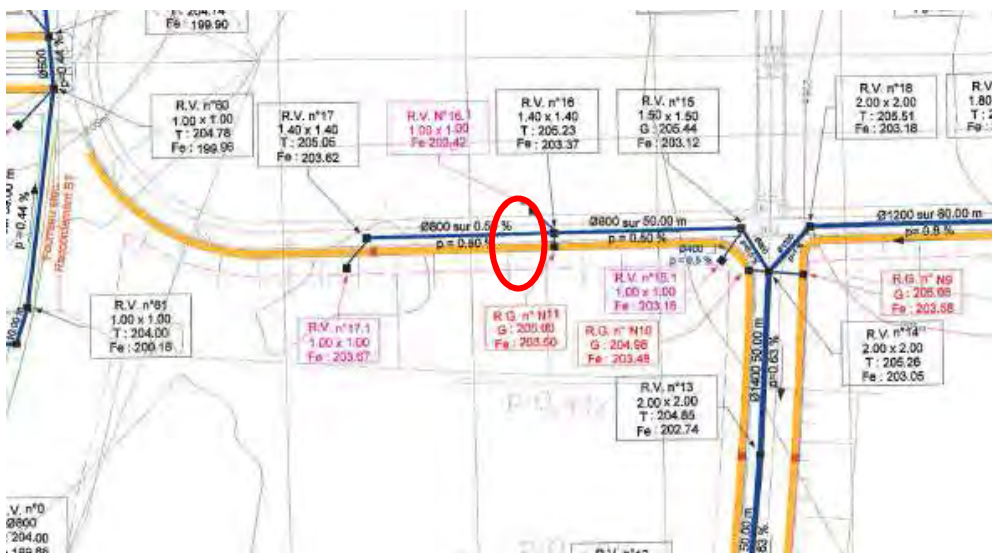
Figure 2 : Localisation des regards sur la noue étudiée

Afin d'évaluer le fonctionnement hydraulique de cet ouvrage, une campagne de suivi des débits en continu a été lancée pendant 1 mois (prolongeable en cas d'absence de pluie) sur le regard RV 16 (réseau strictement pluvial).

La noue est représentée en orange, le réseau pluvial strict en bleu.

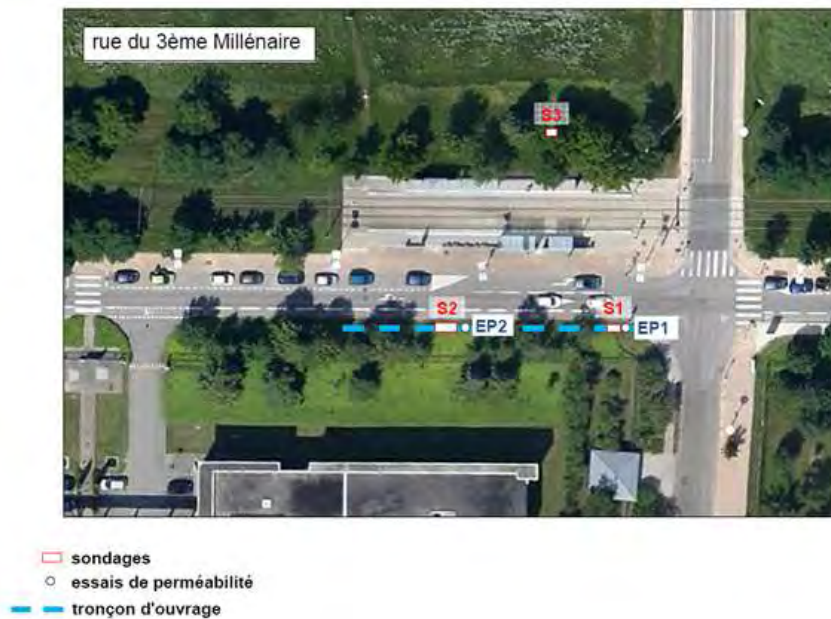
Figure 3 : Schéma d'implantation des sondages et des essais de perméabilité

Afin de dresser la coupe de la noue, deux sondages, S1 et S2, ont été réalisés selon l'implantation présentée en figure 3, avec une profondeur respective de 30 cm et 1,10 m. Le sondage S3 (30 cm) correspond à un secteur témoin dans le mail central.

S1 et S3 ont été réalisés manuellement, tandis que S2 a été creusé à la pelle mécanique.

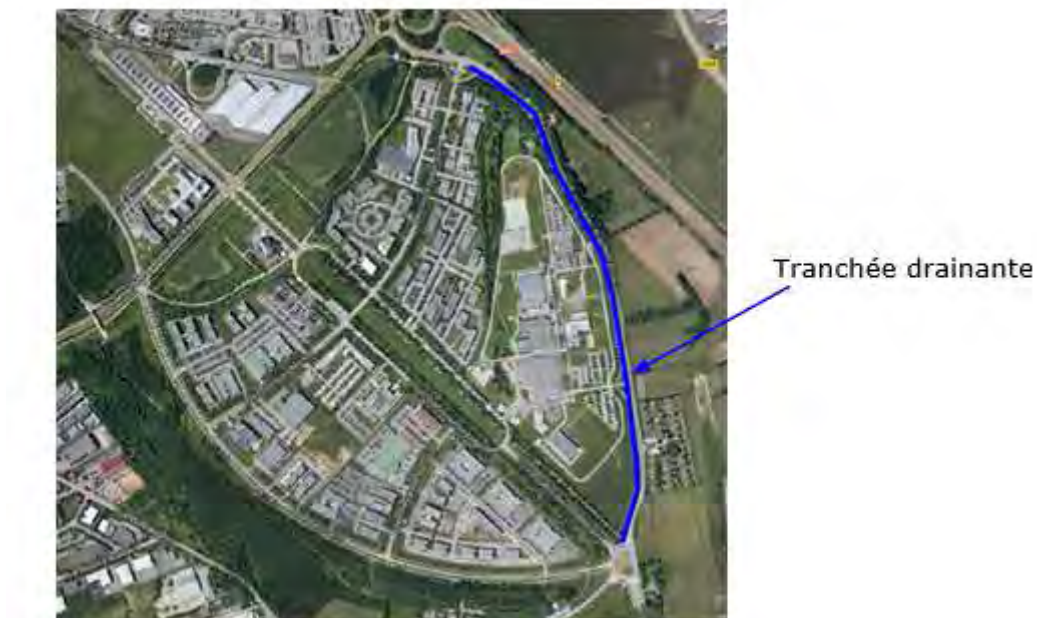
Figure 6 : Localisation de la tranchée étudiée, rue de l'Aviation

Une campagne de mesure est réalisée sur la tranchée drainante présente sur la rue de l'Aviation, avec des objectifs similaires à ceux évoqués pour la noue du cours du 3^{ème} Millénaire.

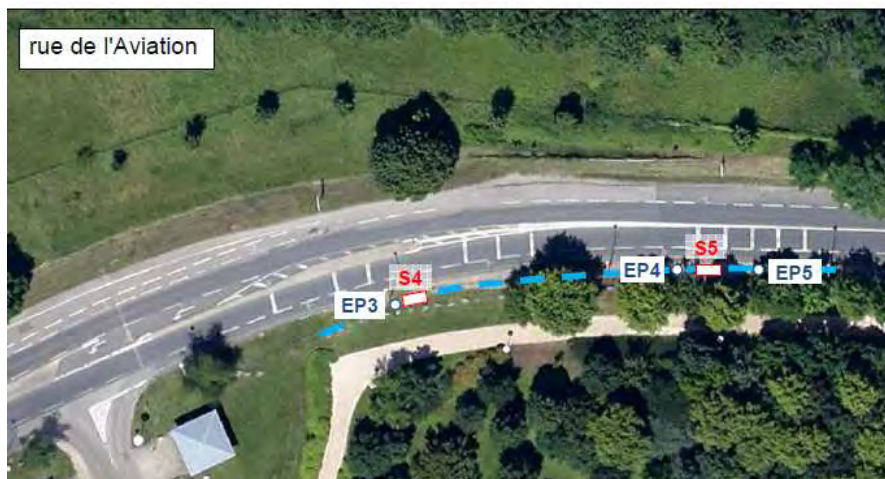
Figure 8 : Schéma d'implantation des sondages

Afin de dresser la coupe de la noue, deux sondages, S4 et S5, ont été réalisés selon l'implantation présentée en figure 10, avec une profondeur respective de 1,30 m et 1,40 m. Ils ont été creusés à la pelle mécanique. L'arrêt du sondage est dû à l'atteinte du fond de tranchée pour S4 et un éboulement pour S5.

- sondages
- essais de perméabilité
- tronçon d'ouvrage

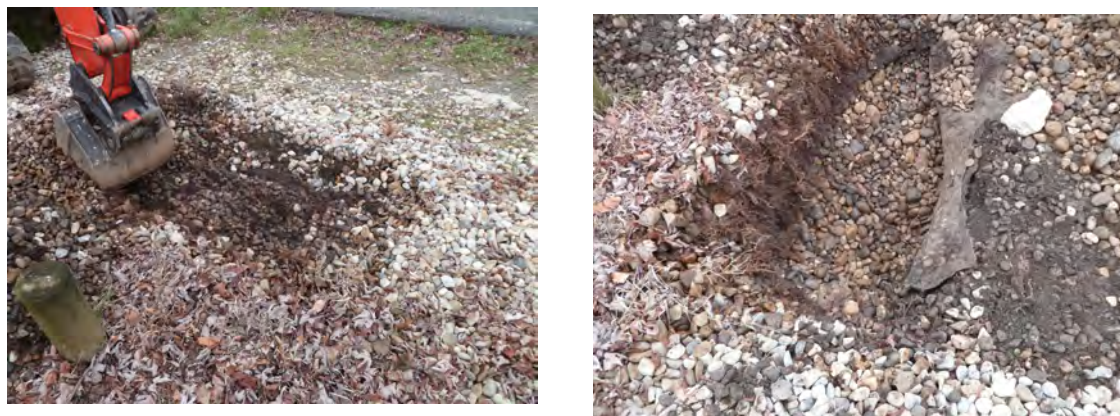
Figure 9 : Réalisation d'un sondage à la pelle mécanique sur la tranchée rue de l'Aviation

Le fond du massif drainant situé à environ 140 cm n'a pas pu être atteint à cause d'éboulements. Il aurait fallu blinder la zone sondée pour pouvoir poursuivre en sécurité cette investigation.

La tranchée a fait l'objet d'une remise en état à l'identique à l'exception du géotextile qu'il avait fallu découper.

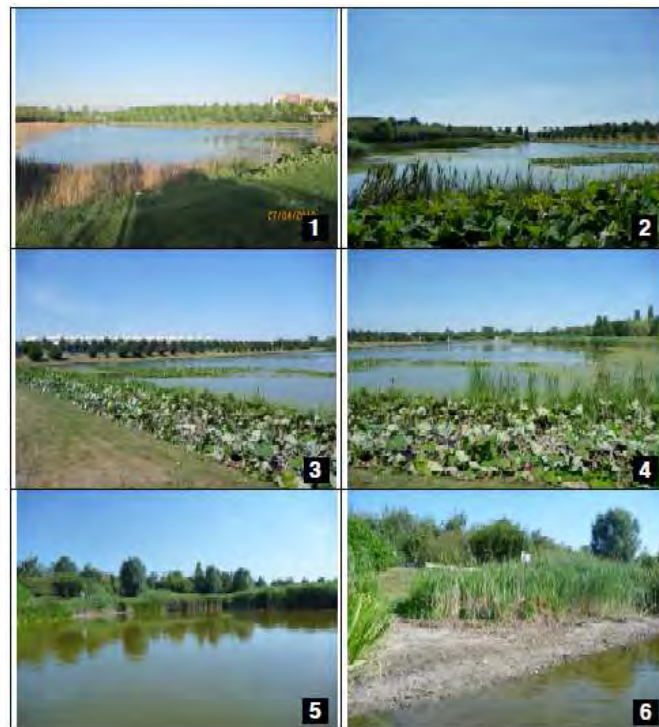
Figure 10 : Photos des lacs étudiés à Porte des Alpes

1 – Plan d'eau 1 – 27 avril 2010
 2 – Plan d'eau 1 – 20 juillet 2010
 3 – Plan d'eau 2 – 20 juillet 2010
 4 – Plan d'eau 2 – 20 juillet 2010
 5 – Plan d'eau 3 – 20 juillet 2010
 6 – Plan d'eau 3 – 20 juillet 2010

NB : le présent paragraphe s'appuie sur le rapport « Bilan écologique des installations de gestion des eaux pluviales du parc technologique de Porte des Alpes », réalisé par le Grand Lyon en octobre 2010 et en été 2016.

Des mesures portant sur le bilan quantitatif et qualitatif des eaux du lac Feuilly (amont de la zone) devaient être réalisées en 2015. Elles ont été abandonnées à cause d'une hauteur d'eau trop importante bloquant l'accessibilité aux ouvrages. Un bilan écologique des 3 lacs de Porte des Alpes est prévu pour le mois de septembre 2016 par le GREBE : une campagne de mesure estivale sera réalisée, visant à analyser les paramètres physico-chimiques et hydrobiologiques des plans d'eau. Cette opération permettra de caractériser l'état écologique des lacs, de déterminer l'origine des éventuels dysfonctionnements, d'établir une comparaison avec les situations antérieures (1999, 2006 et 2010) ainsi que de proposer des actions correctives et préventives.

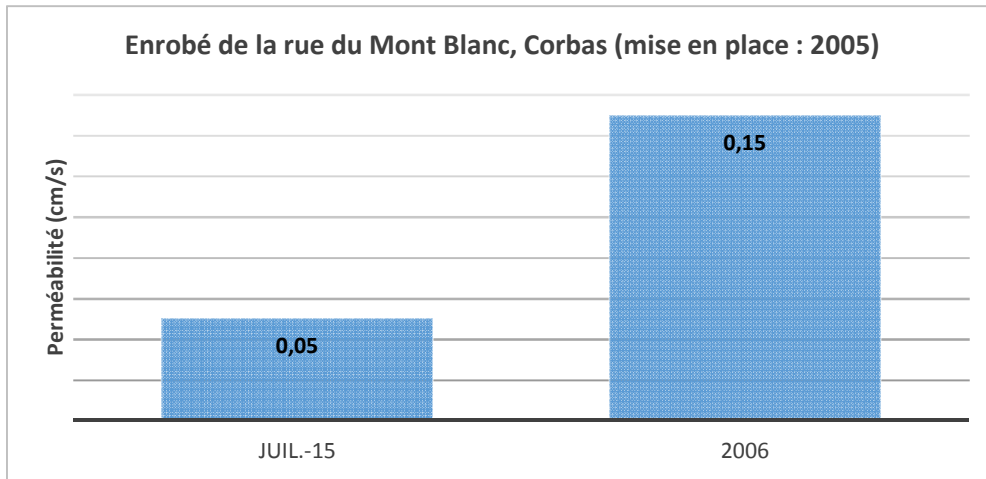
Les investigations menées sur des enrobés poreux à Saint Priest et Corbas confirme ces éléments :

Bien que les enrobés poreux se colmatent avec le temps, ils sont toujours en capacité d'infiltrer les eaux pluviales.

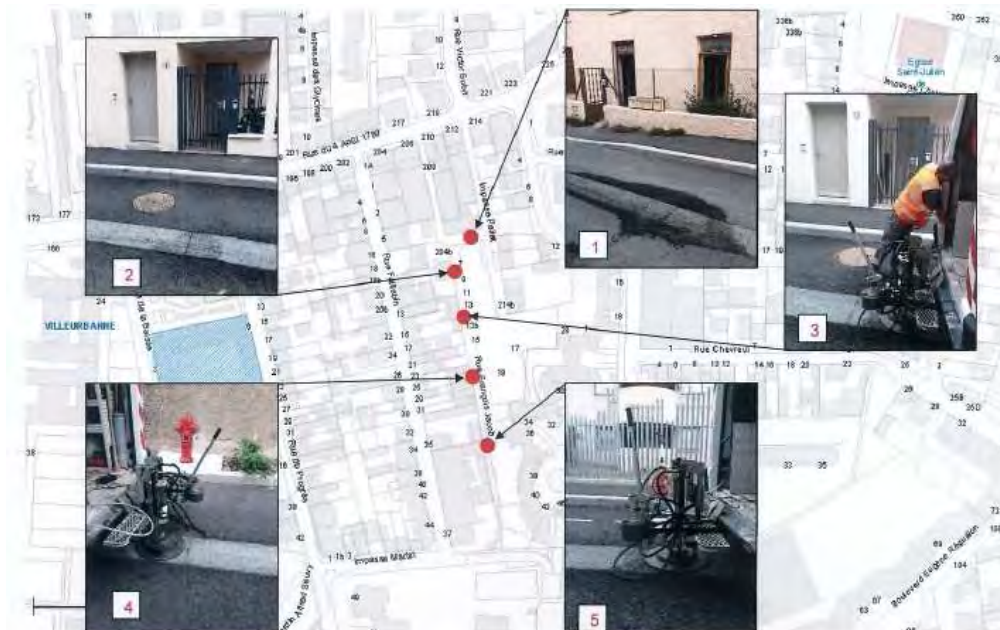
Figure 11 : Points de mesure au drainomètre sur la rue François Jacob (Crédit image : Grand Lyon)

En août 2015, la perméabilité de la rue François Jacob à Villeurbanne (enrobé poreux mis en œuvre en septembre 2014) a été mesurée. Les tests ont alors révélé une hétérogénéité de la perméabilité de l'enrobé :

Les points 1 et 4 présentent une vitesse de percolation en dessous des seuils de mesure. La perméabilité au point 3 est faible avec 0,1 cm/s, tandis que celle des points 2 et 5 est correcte (entre 0,7 et 0,8 cm/s).

Suite à ces résultats, il a été décidé de réitérer une série d'essais d'infiltration avant et après un nettoyage sous pression à 250 bars, sans aspiration. Les résultats révèlent la nette amélioration de la vitesse de percolation après le nettoyage de la voirie avec un passage de 0,01 à 0,29 cm/s. Bien que cette valeur reste en dessous des performances indiquées par la fiche technique, la perméabilité est suffisante pour infiltrer les eaux pluviales lors de gros orages, tant que l'entretien de la chaussée est régulier (nettoyage par balayeuse toutes les 2 ou 3 semaines et sous haute pression 250 bars 2 fois par an).

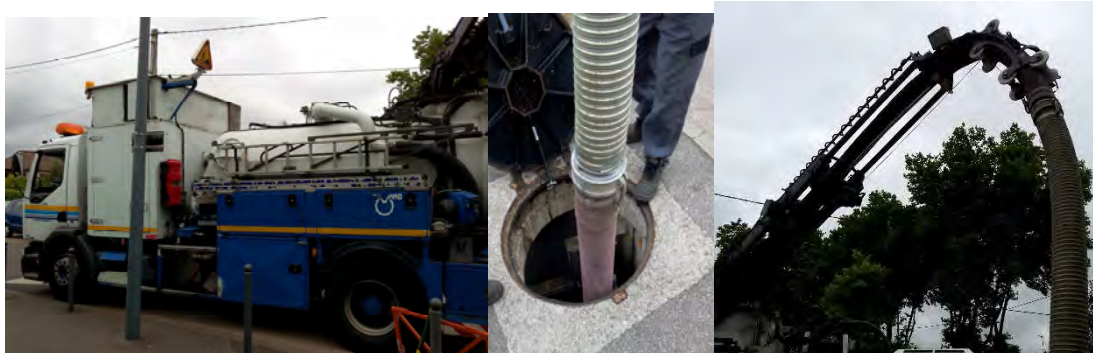
Figure 13 : Curage par camion à haute pression (Crédit photos : Grand Lyon)

Au cours de l'aspiration, des éléments grossiers comme des cailloux ont été récupérés, ce qui témoigne d'une mauvaise décantation dans les chambres précédentes. De plus, de l'eau stagnante localisée entre la structure réservoir et les vortex a été aspirée et analysée. Malgré un nettoyage régulier (curage 1 fois par an depuis 2012), la présence de boue révèle que tous les sédiments ne sont pas piégés dans les puisards en amont de la structure réservoir. Il faut les surveiller et les curer régulièrement.

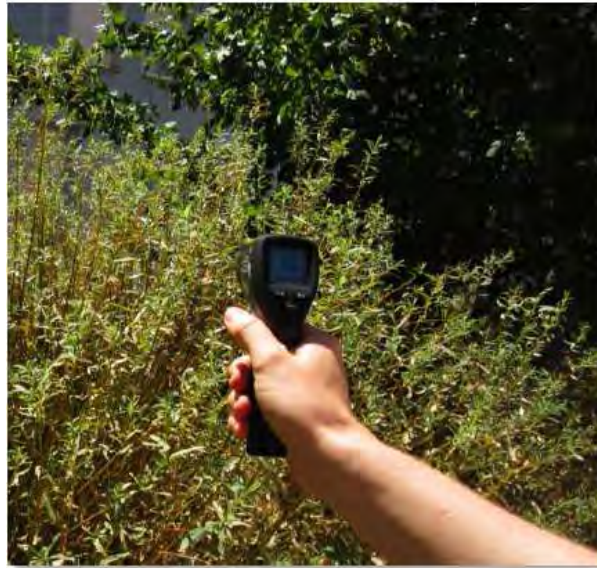
Figure 14 : Thermomètre infrarouge Kiray 100 (crédit photo : Cyprien Jolivet)

En 2015, Cyprien Jolivet a réalisé une étude sur les températures de différentes surfaces du milieu urbain à Lyon, dans le cadre de son stage. Les mesures sont effectuées grâce à un thermomètre infrarouge, qui capte l'énergie thermique ou radioactive émise par l'objet visé et la convertie en degrés.

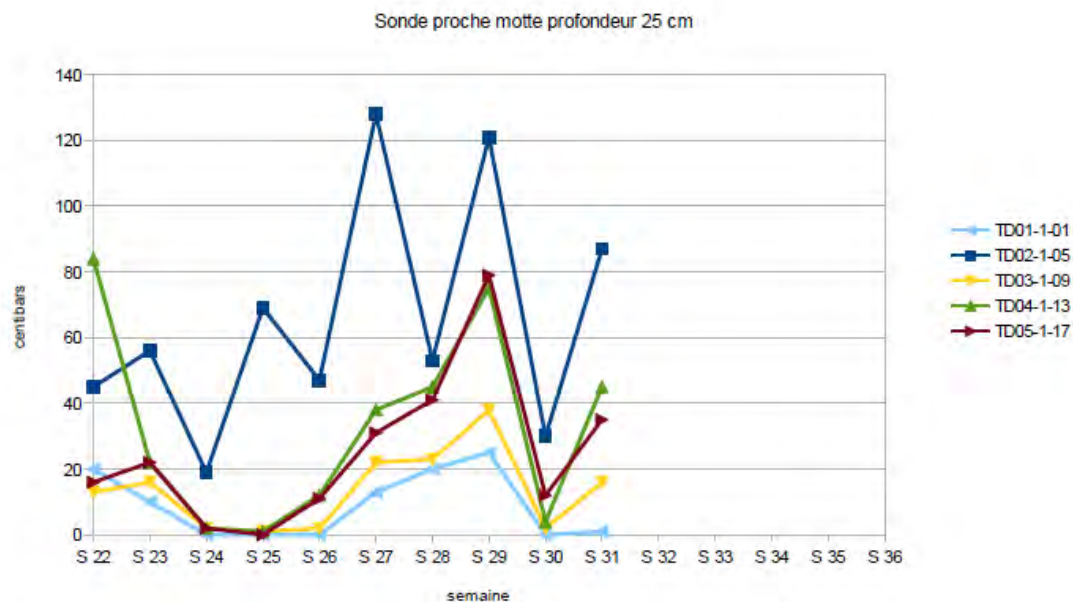
Figure 16 : Suivi tensiométrique durant 31 semaines sur 5 arbres en tranchées drainantes à Vaulx-en-Velin

Au niveau de la ZAC Hôtel de Ville, à Vaulx-en-Velin, plusieurs mesures tensiométriques ont été réalisées en 2015 auprès d'espaces végétalisés : noues, fosses d'arbres et jardins de pluie, afin de suivre l'humidité du sol et l'activité racinaire. Ces mesures permettent de déterminer les besoins en eau des arbres et leur capacité à infiltrer les eaux pluviales. Des sondes tensiométriques ont été disposées de manière identique sur chacune des fosses (2 par arbre témoin, à côté de la motte et à environ 40 cm de l'arbre) : une à 25 cm de profondeur, l'autre à 75 cm. Les mesures sont prises sur plusieurs semaines. Les relevés sont effectués manuellement à l'aide d'un boîtier électronique de lecture. Ils peuvent aussi être automatiques grâce à une centrale d'acquisition.

Pour une tension comprise entre 0 et 10 centibars, l'eau dans le sol sera considérée en excès (risque d'asphyxie pour l'arbre). Pour une tension > 80 centibars, le sol est asséché (manque d'eau pour l'arbre).

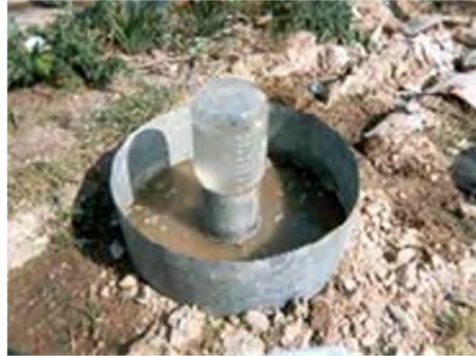
Figure 18 : Méthode du double anneau

La méthode du double anneau : deux cylindres concentriques sont enfoncés dans le sol à 3 cm de profondeur. Les deux cylindres sont remplis d'eau et le chronomètre

est démarré. Toutes les minutes, la hauteur d'eau dans le cylindre interne est mesurée, jusqu'à saturation du sol. Ceci permet d'obtenir une capacité d'infiltration en mm/h. Pour plus de fiabilité, l'opération doit être effectuée à plusieurs reprises et à plusieurs endroits.

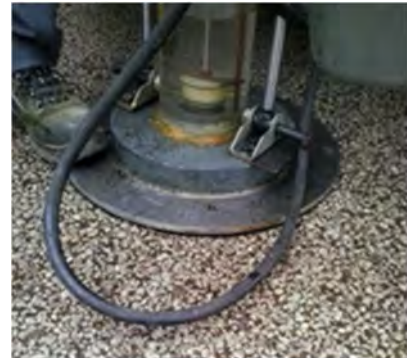
Figure 19 : Drainomètre

Avec un drainomètre : l'appareil fixé à l'arrière du véhicule comporte un cylindre plaqué au sol à l'aide d'un vérin. Il est rempli par 5 l d'eau. Une fois la trappe ouverte, l'eau s'écoule et l'appareil mesure le temps nécessaire à l'infiltration de 4 l d'eau.

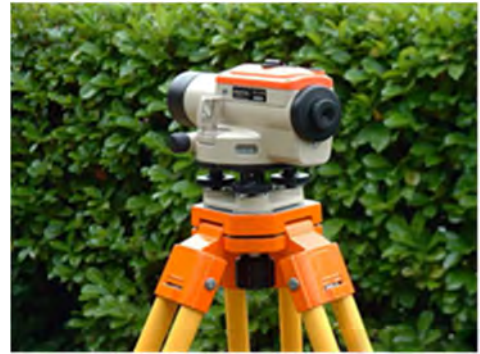
Figure 20 : Niveau à lunettes

La méthode du niveau à lunettes et/ou GPS : un semis de points représentant les attitudes en différents endroits du terrain est réalisé. Il en résulte des courbes de niveau qui vont permettre de représenter les pentes du site.

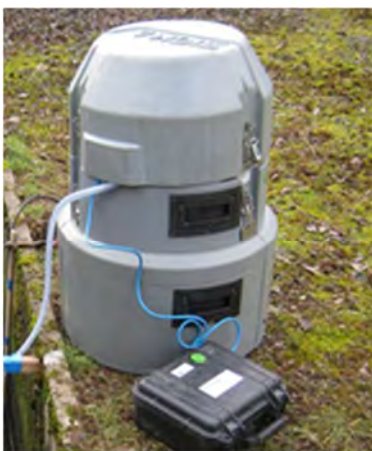
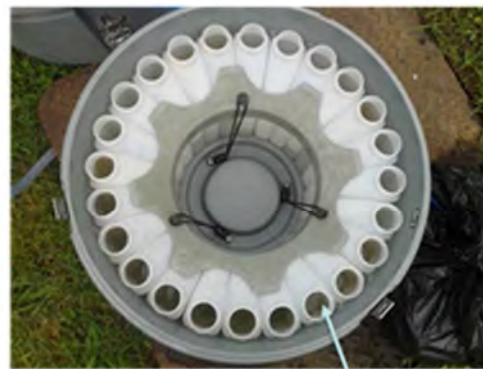
Figure 21 : Préleveurs automatiques

Préleveurs automatiques : Ces appareils sont placés en amont et en aval d'un ouvrage hydraulique. Un échantillon témoin doit être prévu afin de pouvoir comparer les mesures entre elles. Par temps de pluie, 24 flacons de 1 l sont prélevés (un par heure). Les échantillons sont ensuite analysés en laboratoire. Les concentrations en matières en suspension (MES) sont alors recherchées afin de caractériser l'efficacité de la décantation.

24 flacons de 1 L

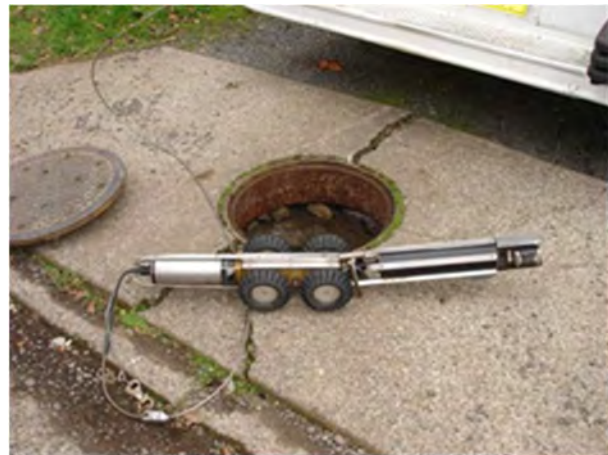
Figure 24 : Périscope

Méthode ITV ou utilisation d'un périscope : Ces appareils permettent d'accéder à des équipements inaccessibles comme des drains, et de retranscrire l'image enregistrée.

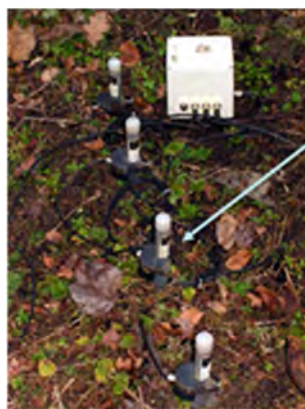
Figure 26 : Tensiomètres

Tensiomètres : Pour une analyse sur plusieurs végétaux (par exemple sur une suite d'arbres d'alignement), un même schéma de disposition doit être conservé : 2 tensiomètres au moins sont placés à des profondeurs différentes (maximum 75 cm). Il faut également songer à équiper un sol témoin. Les mesures sont prises en continu sur une période plus ou moins longue. Les relevés sont effectués manuellement à l'aide d'un boîtier électronique de lecture. Ils peuvent aussi être automatiques grâce à une centrale d'acquisition.

Mise en place d'une série de tensiomètres à des profondeurs différentes.
